**INFORME TÉCNICO, DESCRIPTIVO Y
COMPARATIVO DE LOS TRAZADOS ACTUAL
Y ALTERNATIVO PROPUESTO, PARA LA
SOLICITUD DE MODIFICACIÓN DE LA
CAÑADA REAL LEONESA ORIENTAL A SU
PASO POR LOS QUINTOS DE SAN MARTÍN.**

**TT. MM. DE VALENCIA DE LAS TORRES Y
CAMPILLO DE LLERENA, BADAJOZ.**

**PROMOTOR:
COMPLEJO AGRÍCOLA, S. A.**

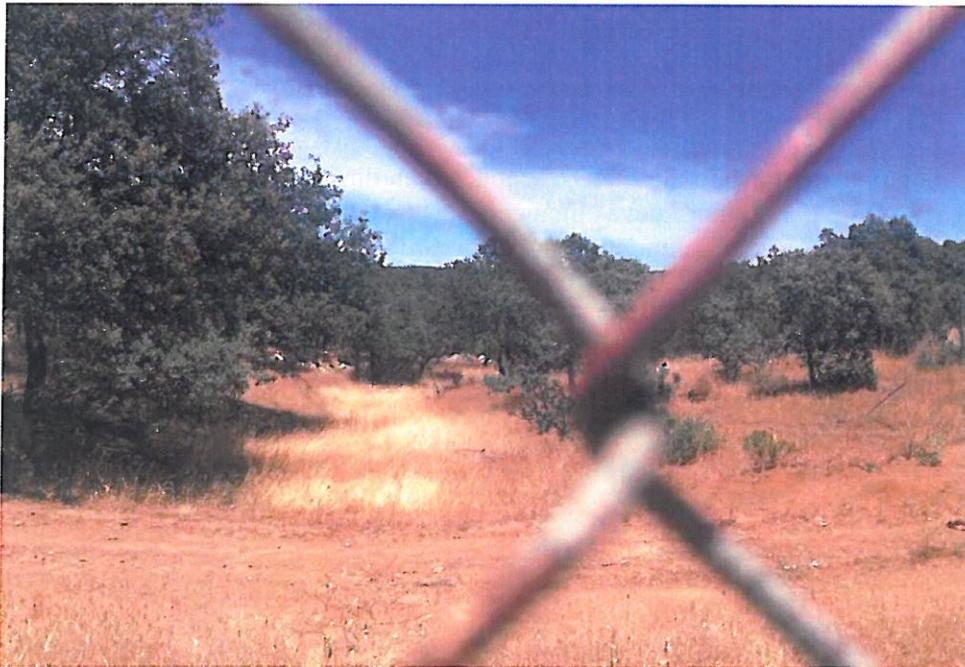
Imagen nº 1: Tomada hacia el interior de "Los Quintos de San Martín" desde la ubicación nº 1, en la confluencia de la linde sur de la finca y la Cañada Real Leonesa Oriental. Se observa perfectamente el estado de la vía pecuaria, la pendiente es escasa y presenta una buena densidad de regeneración natural de encina abundante que, sin embargo, permite el paso del ganado.

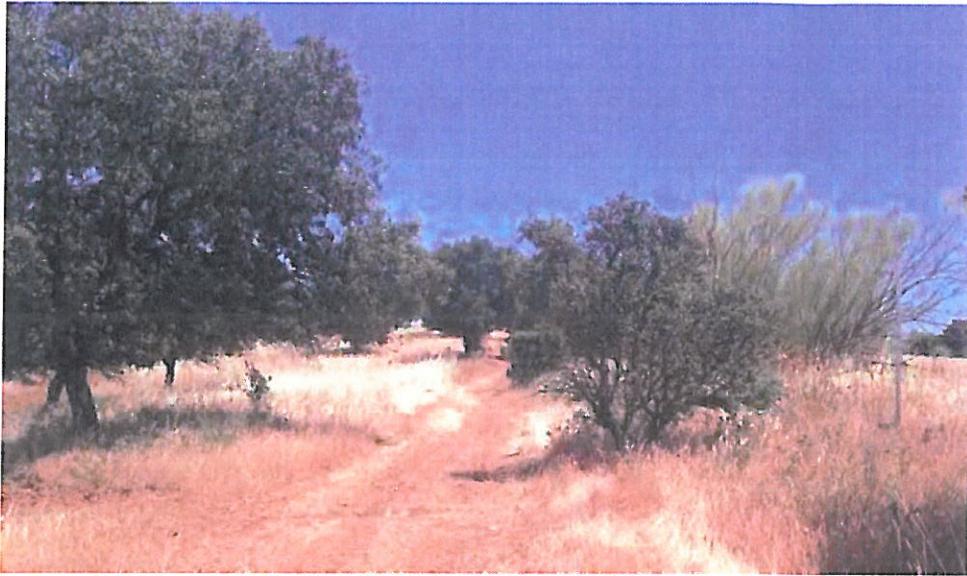
Imagen nº 2: Tomada en la ubicación nº 1 en la dirección del trazado alternativo propuesto (dirección este), que transcurre paralelo a la linde de la finca. A la derecha se puede ver el cerramiento perimetral que delimita la finca. La transitabilidad es absoluta no existiendo obstáculos por excesiva vegetación ni pendiente que dificulte el tránsito del ganado.

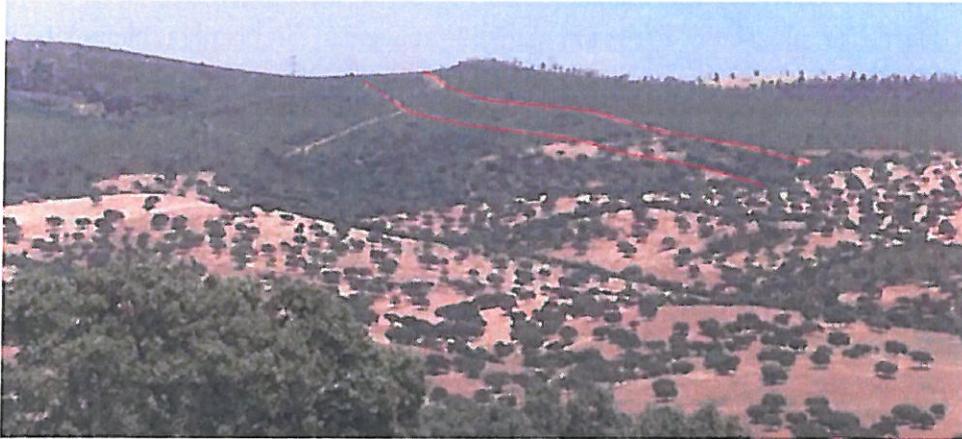
Imagen nº 3: Tomada desde la ubicación nº 2 en dirección noreste, hacia la parte del trazado que pasa por "Chin Chin", donde se encuentra delimitado por dos cerramientos paralelos separados por 75 m de anchura. El cerramiento se puede ver dibujado al fondo por dos líneas paralelas rojas que transcurren entre el monte. Esta imagen muestra el suave relieve del trazado delimitado, caracterizado por la presencia de pendientes moderadas que de modo alguno limitan la transitabilidad del ganado a su través.

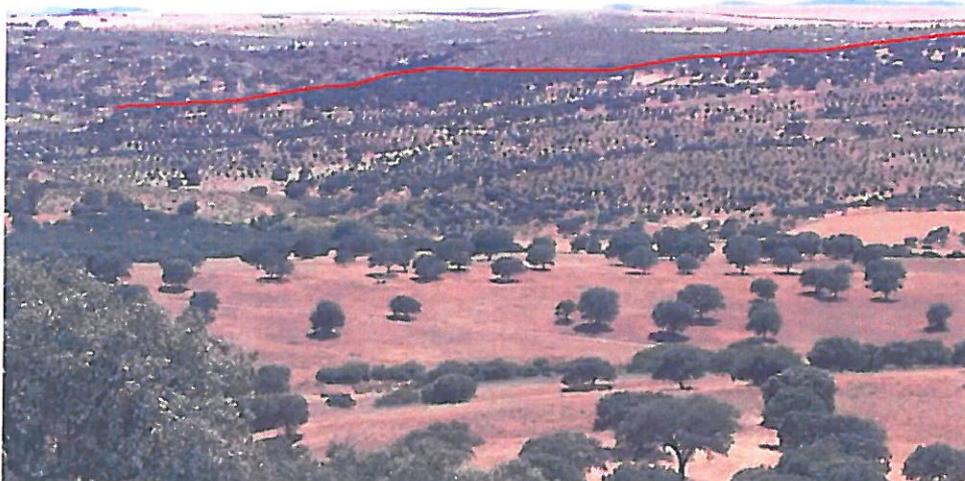
Imagen nº 4: Tomada desde la ubicación nº 6 en dirección a "La Enfermería" y la linde sur. Se ha dibujado una línea roja que revela la línea de máxima pendiente de la bajada del trazado alternativo propuesto que transcurre paralelo a la linde sur de la finca, es decir del tramo que une las ubicaciones nº 2 y nº 3, la cual revela que la pendiente longitudinal del trazado es suave. En este tramo se encuentra el punto de máxima pendiente del trazado alternativo

propuesto, pendiente es más evidente sobre el perfil transversal que en el longitudinal como demuestra la línea roja de la imagen.

Una vez nos adentramos en "Chin Chin" y seguimos la leve ascensión llegamos a la ubicación nº 6, desde donde se tomó la imagen nº 4 del paraje "La Enfermería".

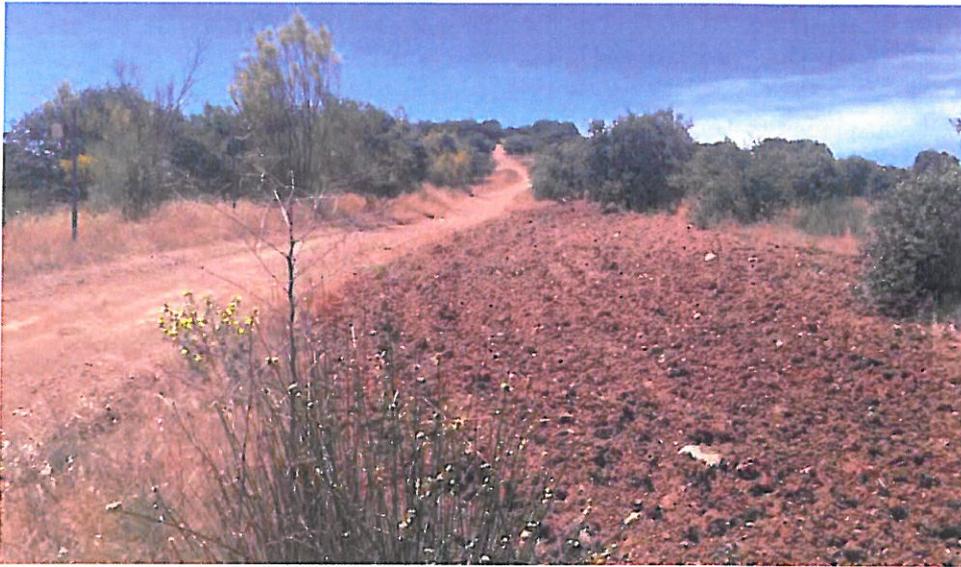
Imagen nº 5: Tomada desde la ubicación nº 3 en dirección a la ubicación nº 2. En esta bajada se encuentra el punto de mayor pendiente del trazado alternativo propuesto, que como ya se ha dicho es más patente transversal que longitudinalmente al mismo, como se puede observar en esta imagen.

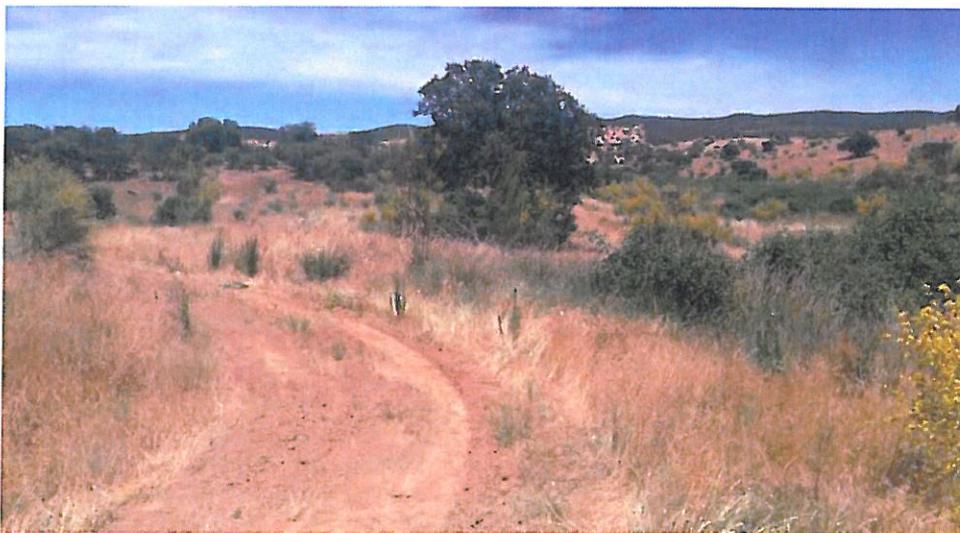
Imagen nº 6: Tomada desde la ubicación nº 3 en dirección norte. Es evidente el magnífico estado de transitabilidad de este tramo, donde no se encuentran factores limitantes respecto a la pendiente ni a obstaculización de paso por excesiva vegetación.

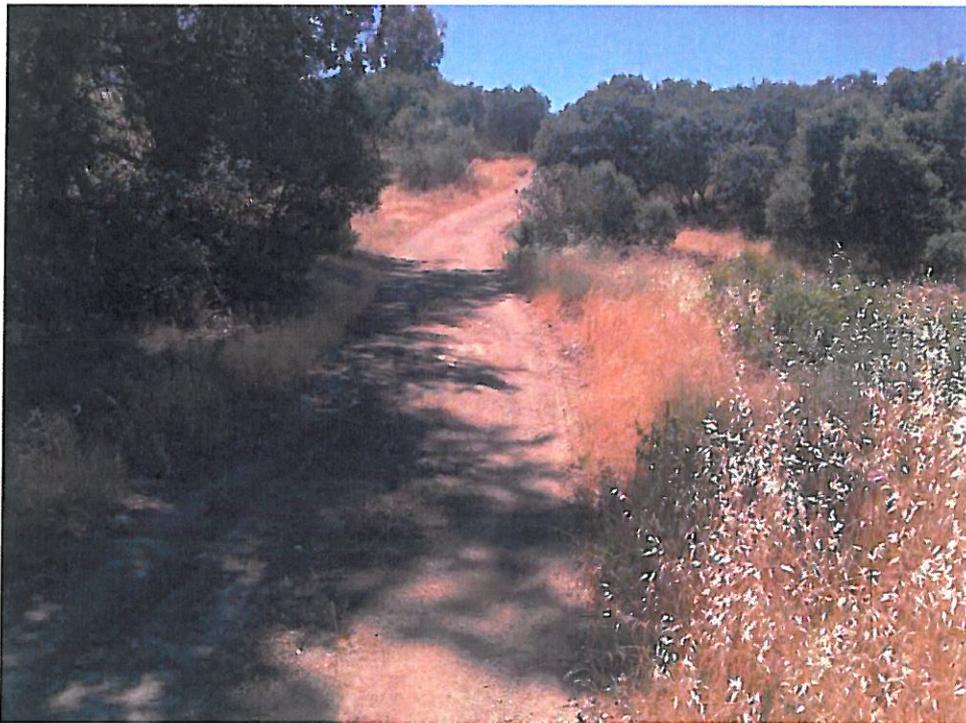
Imagen nº 7: Tomada desde la ubicación nº 4 en dirección sur. Esta zona presenta abundante regeneración natural de encina que puede dificultar el tránsito del ganado. La longitud de este tramo es de 240 m.

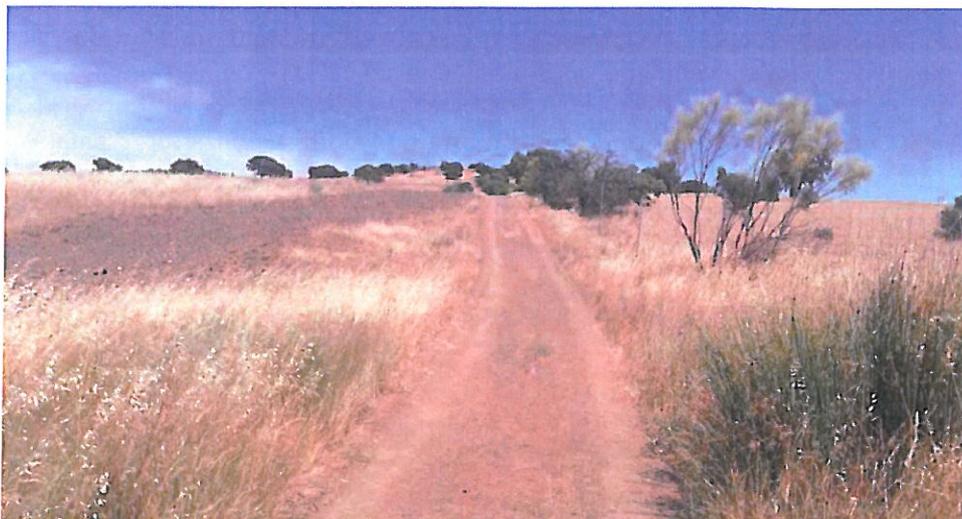
Imagen nº 8: Tomada desde la ubicación nº 4 en dirección norte. Esta zona se presenta totalmente abierta y con una leve pendiente ascendente. Su transitabilidad es absoluta.

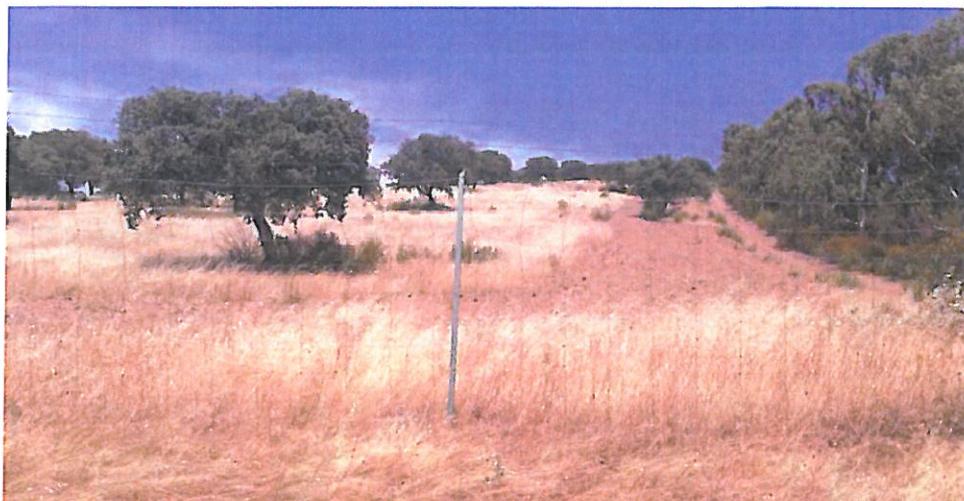
Imagen nº 9: Tomada desde la ubicación nº 5 en dirección norte. Esta zona adehesada se presenta totalmente abierta y con una leve pendiente ascendente, no encontrándose factores limitantes de ningún tipo, es decir, su transitabilidad fácil y absoluta.

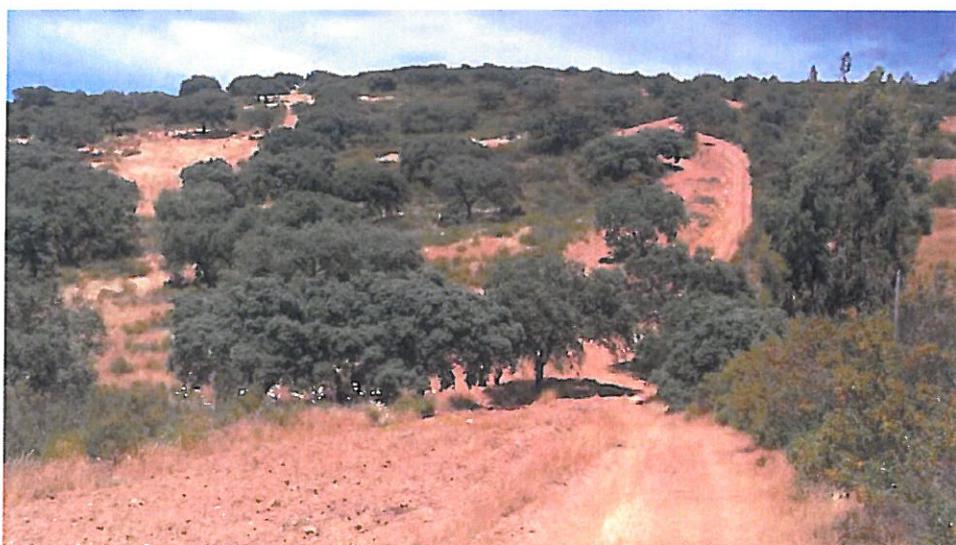
Imagen nº 10: Tomada desde la ubicación nº 7 en dirección norte. Esta zona adehesada se presenta abierta, con matorral disperso, con una leve pendiente descendente y posteriormente

ascendente que en ningún caso dificultan el tránsito del ganado. A la izquierda del camino se observa el cortafuegos perimetral de la finca.

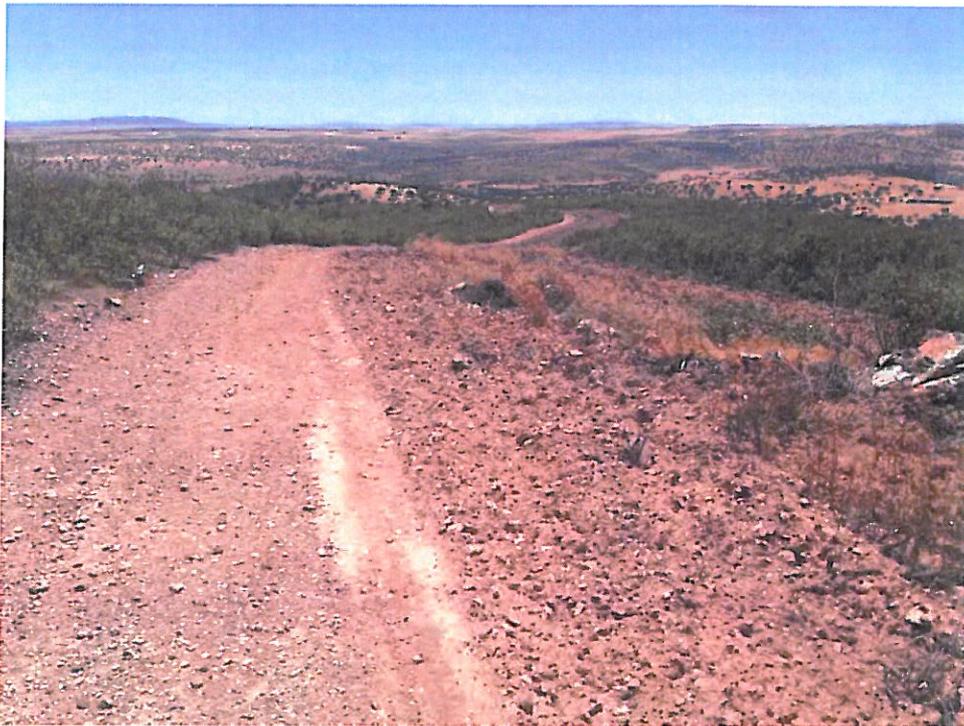
Imagen nº 11: Tomada desde la ubicación nº 9 en dirección sur. En este tramo ascendente de suaves pendientes, como se observa en la imagen nos adentramos en la zona de matorral de cistáceas. Se puede ver perfectamente como el cortafuegos llega hasta el límite del camino, formado entre ambos una franja desprovista de vegetación de 18,5 m de anchura media que facilita el tránsito del ganado. Esta imagen muestra que no hay impedimento ni dificultad de tránsito del ganado por este tramo.

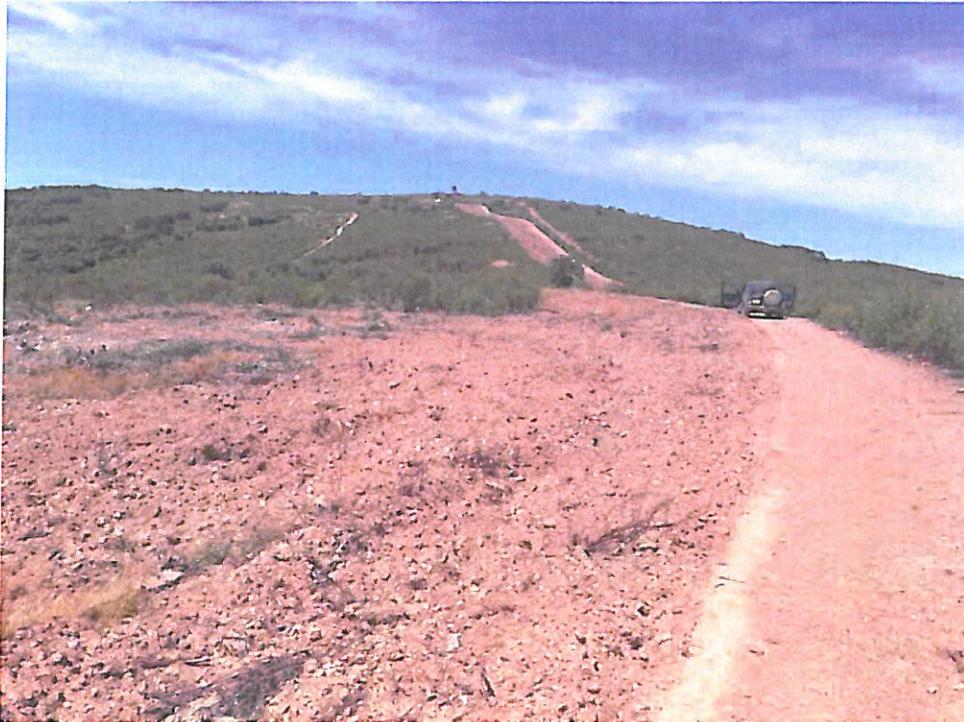
Imagen nº 12: Tomada desde la ubicación nº 8 en dirección norte. Al fondo se puede observar la ubicación nº 9, donde hay situada una torreta de vigilancia. Este tramo continúa en sentido ascendente y se caracteriza por sus suaves pendientes, como se observa en la imagen. Vemos de nuevo como el cortafuegos junto al camino, forman una franja desprovista de vegetación de 18,5 m de anchura media que facilita el tránsito del ganado. Esta imagen corrobora lo dicho en la anterior, que no hay impedimento ni dificultad de tránsito del ganado por este tramo.

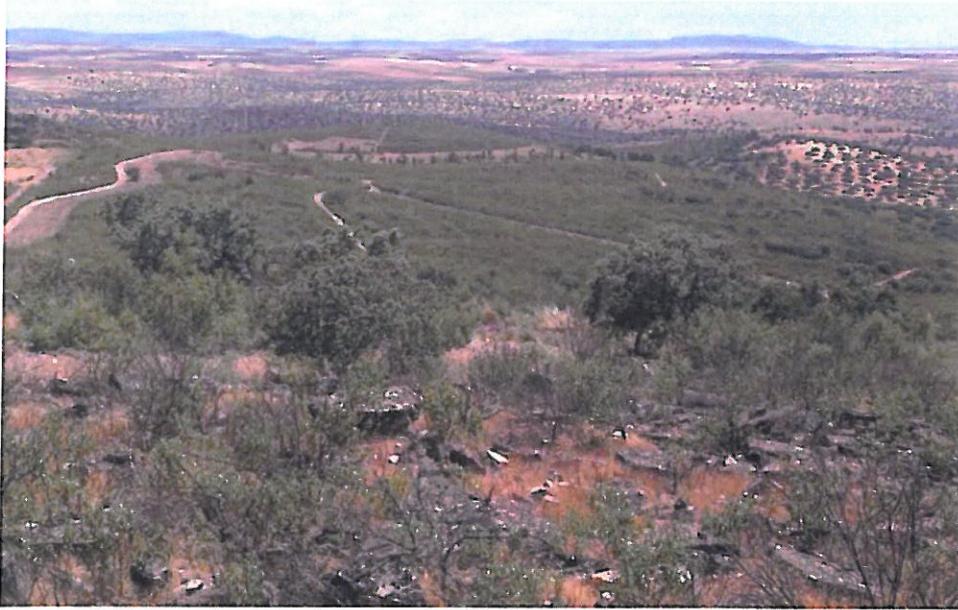
Imagen nº 13: Tomada al pie de la torreta de vigilancia, desde la ubicación nº 9 en dirección sur, hacia la ubicación nº 8. Esta ubicación está situada en el punto más alto de "Chin Chin" a 662 m.s.n.m. La imagen muestra todo el trayecto de subida y como el relieve de la zona recorrida es suave, de hecho la pendiente media predominante en la ascensión está entre 0 – 10 %. Hacia el interior de la finca se observa un camino paralelo a la linde, el cual alberga el cerramiento paralelo al cerramiento de la linde entre los cuales se forma una franja de 75 m de anchura.

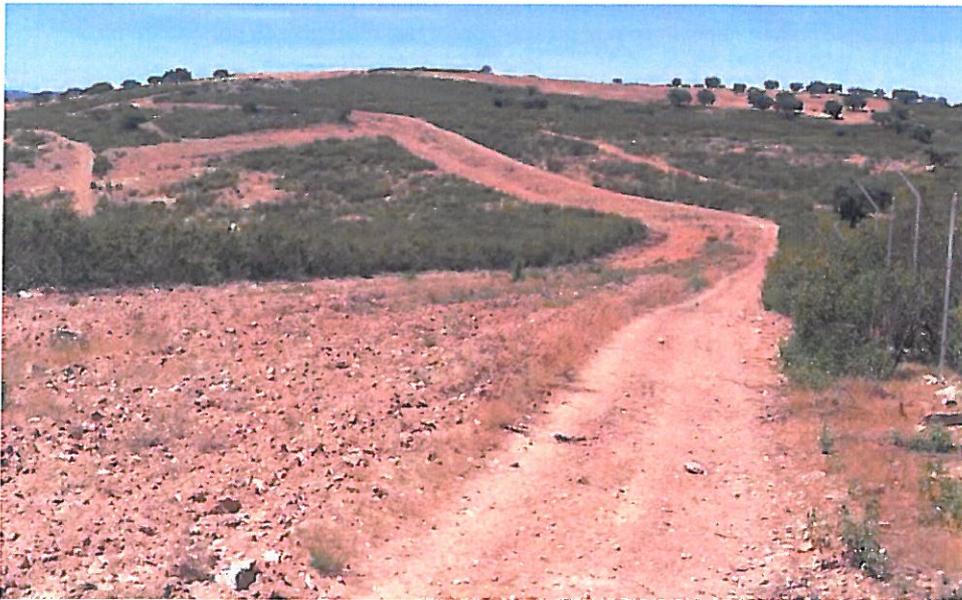
Imagen nº 14: Tomada al pie de la torreta de vigilancia, desde la ubicación nº 9 en dirección noroeste, hacia la ubicación nº 10. A partir de este punto el trazado alternativo propuesto es prácticamente llano presentando muy leves ascensiones y descensos. Esta imagen muestra el camino, el cortafuegos, el cerramiento de la linde y el interior paralelo. La transitabilidad es clara, no hay obstáculo que la dificulte o impida. El tránsito del ganado por este tramo es fácil.

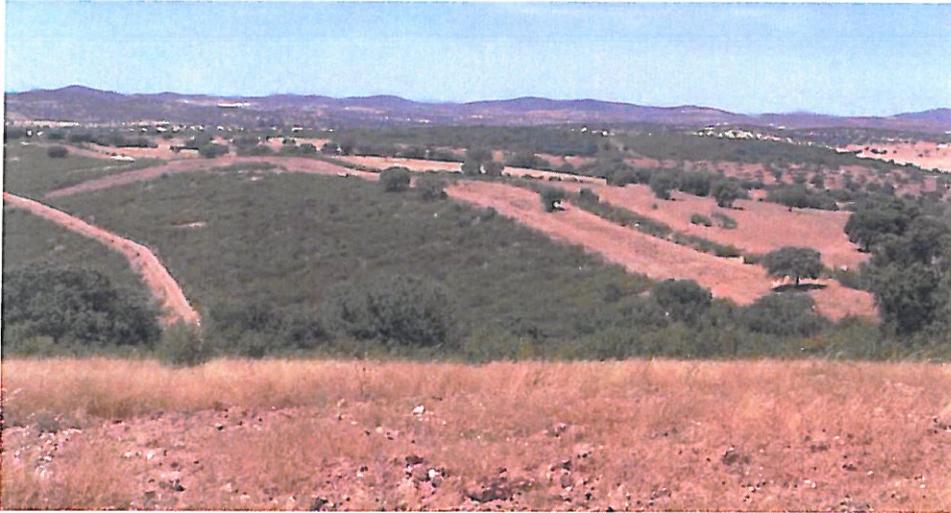
Imagen nº 15: Tomada desde la ubicación nº 10 en dirección norte, hacia la ubicación nº 11. Continúa el trazado alternativo propuesto, prácticamente en llano presentando muy leves ascensiones y descensos. Esta imagen muestra de nuevo el camino, el cortafuegos, el cerramiento de la linde y el interior paralelo. La transitabilidad es clara, no hay obstáculo que la dificulte o impida. El tránsito del ganado por este tramo es fácil.

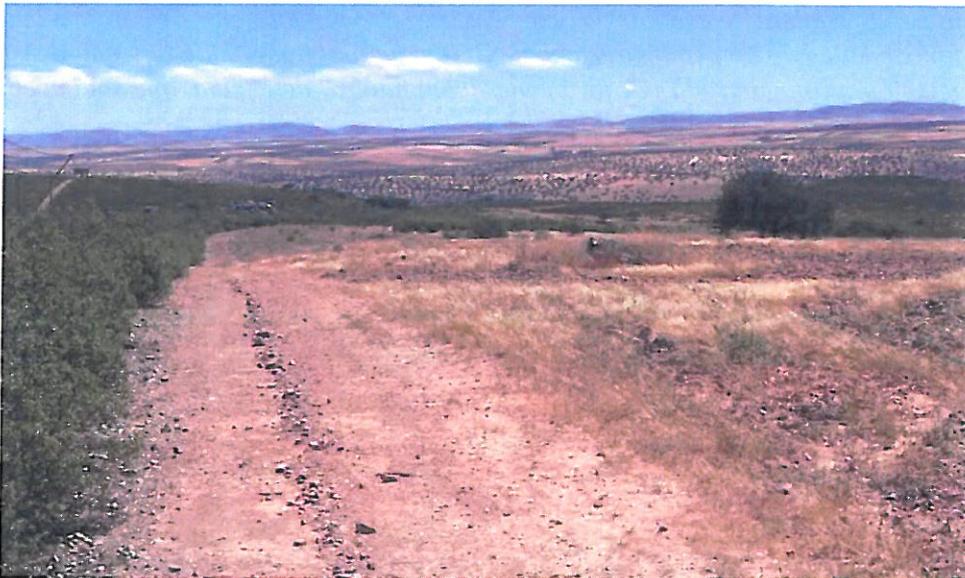
Imagen nº 16: Tomada desde la ubicación nº 11 en dirección sur, hacia la ubicación nº 10. Continúa el trazado alternativo propuesto, prácticamente en llano presentando muy leves ascensiones y descensos. La transitabilidad es clara, no hay obstáculo que la dificulte o impida. El tránsito del ganado por este tramo es fácil.

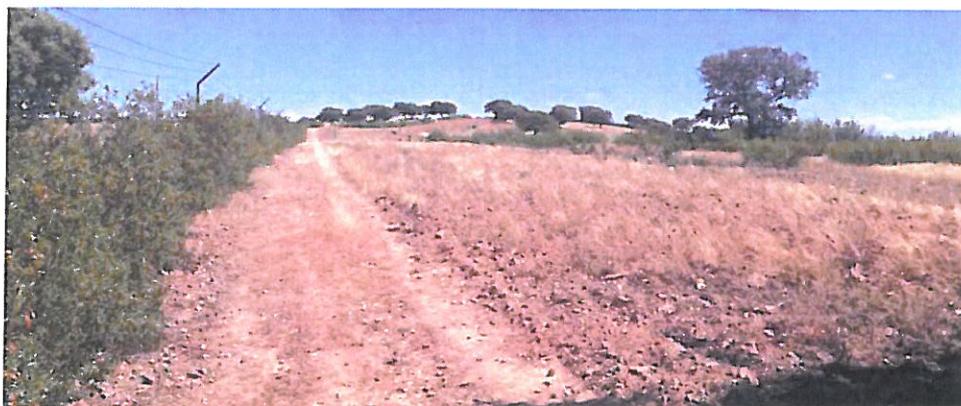
Imagen nº 17: Tomada desde la ubicación nº 12 en dirección sureste, hacia la ubicación nº 11. Continúa el trazado alternativo propuesto, prácticamente en llano presentando muy leves ascensiones y descensos. Comienza a dispersarse el matorral y a predominar el pastizal y la presencia de arbolado adulto de encinar. La transitabilidad es clara, no hay obstáculo que la dificulte o impida. El tránsito del ganado por este tramo es fácil.

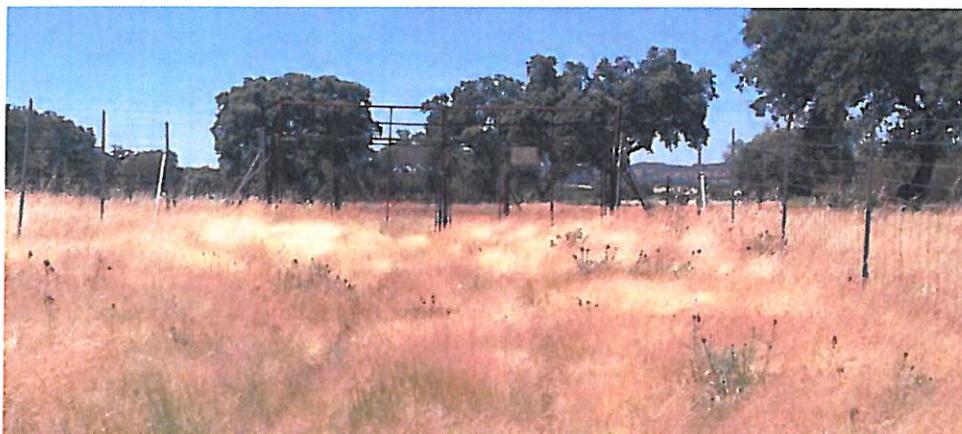
Imagen nº 18: Tomada desde la ubicación nº 13 en dirección norte, donde podemos apreciar la puerta de entrada de la Cañada Real Leonesa Oriental a "Los Quintos de San Martín". Desde

la ubicación nº 1 hasta esta, la nº 13 el trazado alternativo propuesto es fácilmente transitable como se ha mostrado con los comentarios y las imágenes anteriores.

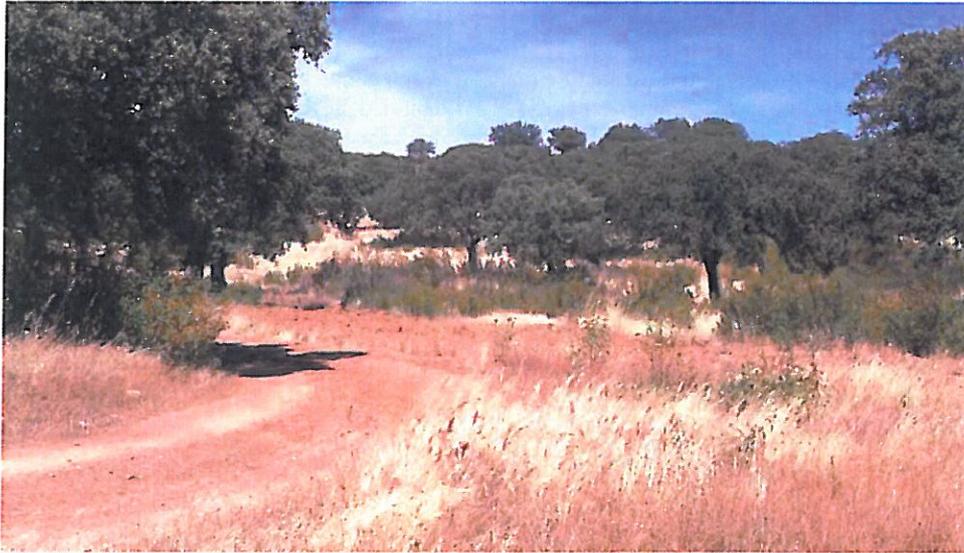
Imagen nº 19: Tomada desde la ubicación nº 13 en dirección sur, donde podemos apreciar como se adentra la Cañada Real Leonesa Oriental en "Los Quintos de San Martín". Esta entrada es absolutamente transitable.

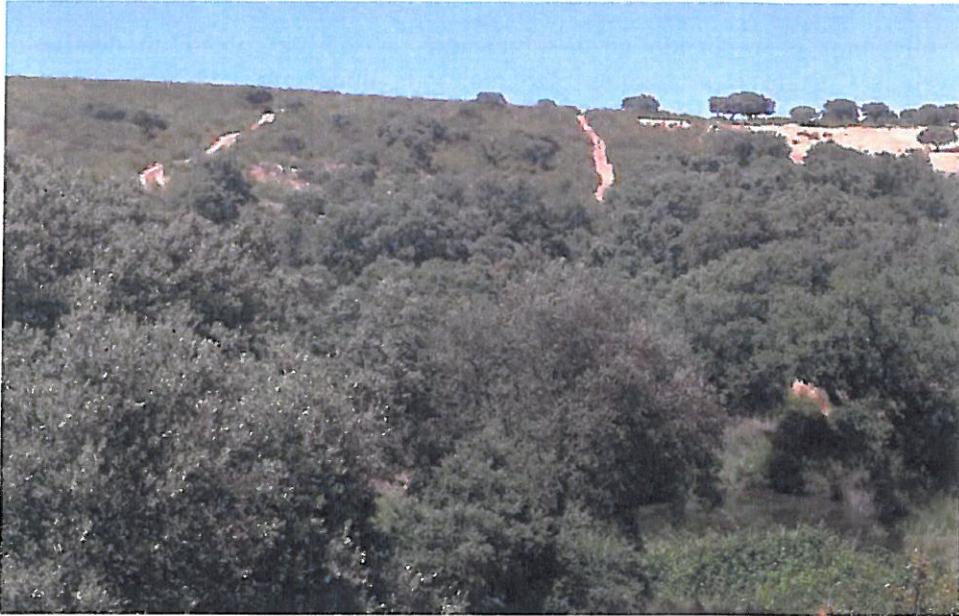
Imagen nº 20: Tomada desde la ubicación nº 14, en dirección norte, hacia la nº 13. Se observa que la pendiente no presenta dificultad de tránsito, mientras que la densidad de matorral de la zona sí supone un factor limitante para la transitabilidad de la Cañada Real, cuya única superficie transitable es la que supone el camino que transcurre a través de la misma, cuya anchura es de 3,5 m.

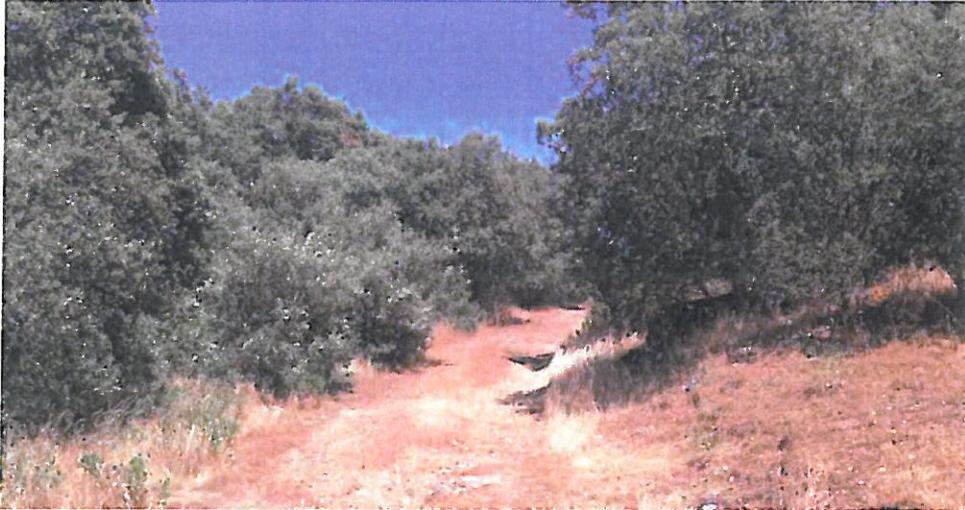
Imagen nº 21: Tomada desde la ubicación nº 15, en dirección norte. Se observa que la pendiente no presenta dificultad de tránsito, mientras que la densidad de matorral de la zona si supone un factor limitante para la transitabilidad de la Cañada Real, cuya única superficie transitable es la que supone el camino que transcurre a través de la misma, cuya anchura es de 3,5 m. A la izquierda del camino se observa como cae la pendiente hacia el arroyo que en este tramo penetra en la Cañada Real.

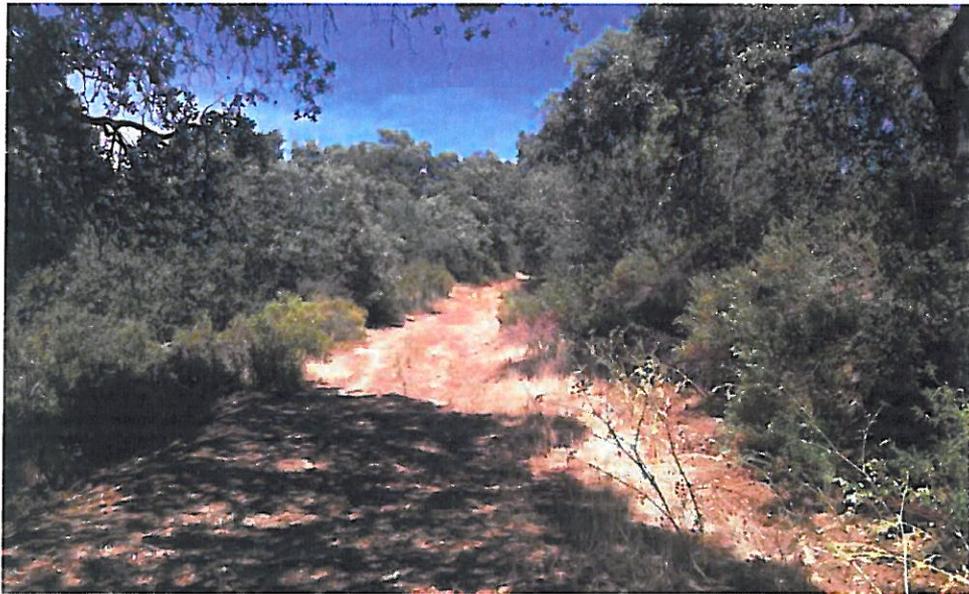
Imagen nº 22: Tomada desde la ubicación nº 16, en dirección norte. Se observa que la pendiente no presenta dificultad de tránsito, mientras que la densidad de matorral de la zona si supone un factor limitante para la transitabilidad de la Cañada Real, cuya única superficie transitable es la que supone el camino que transcurre a través de la misma, cuya anchura es de 3,5 m. A la izquierda del camino se observa como cae la pendiente hacia el arroyo que en este tramo penetra en la Cañada Real.

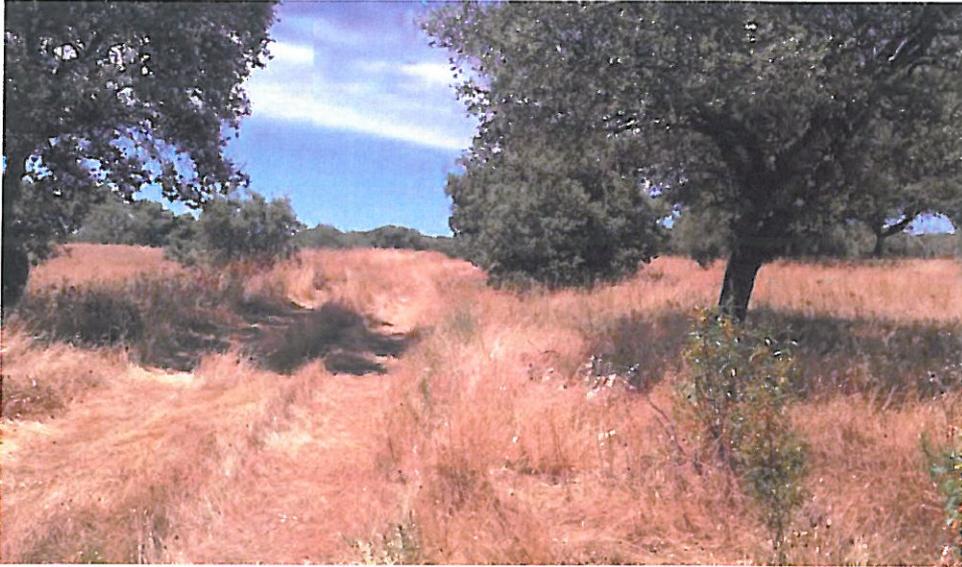
Imagen nº 23: Tomada desde la ubicación nº 17, en dirección norte. Se observa que este tramo no presenta dificultades de pendiente ni de excesiva vegetación que dificulte el tránsito del ganado a través de la Cañada Real.

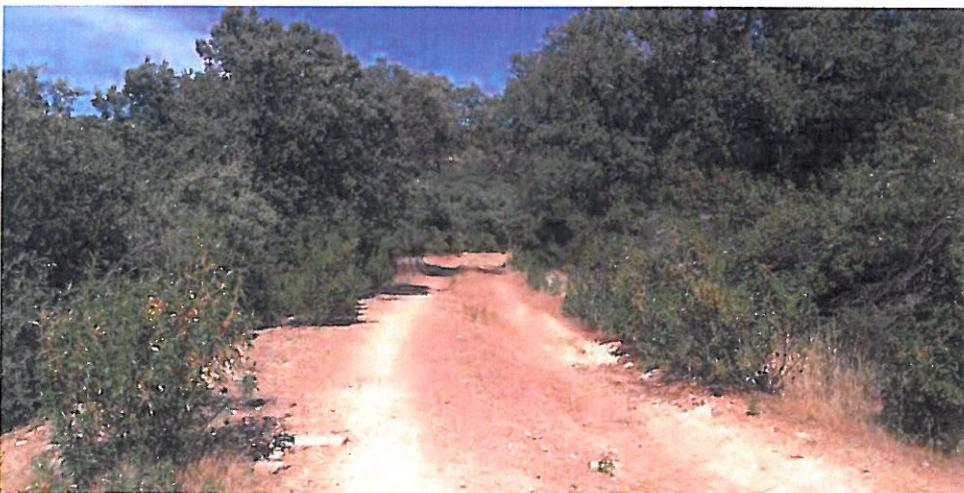
Imagen nº 24: Tomada desde la ubicación nº 18, en dirección norte. Se observa que la pendiente no presenta dificultad de tránsito, mientras que la densidad de matorral de la zona si supone un factor limitante para la transitabilidad de la Cañada Real, cuya única superficie

transitable es la que supone el camino que transcurre a través de la misma, cuya anchura es de 3,5 m. La longitud de este tramo de difícil transitabilidad es de 308 m.

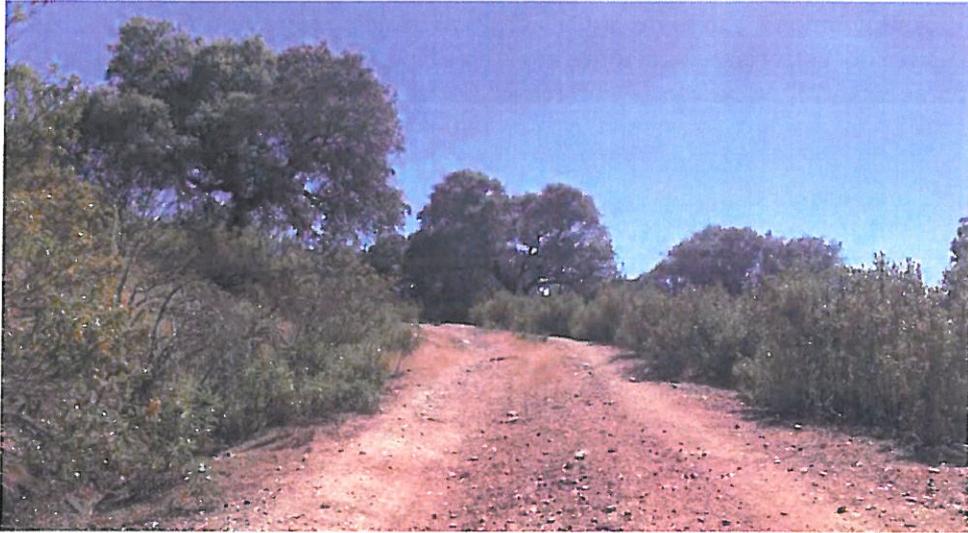
Imagen nº 25: Tomada desde la ubicación nº 19, en dirección sur. Se observa que la pendiente no presenta dificultad, mientras que la densidad de matorral de la zona si supone un factor limitante para la transitabilidad de la Cañada Real, cuya única superficie transitable es la que supone el camino que transcurre a través de la misma, cuya anchura es de 3,5 m.

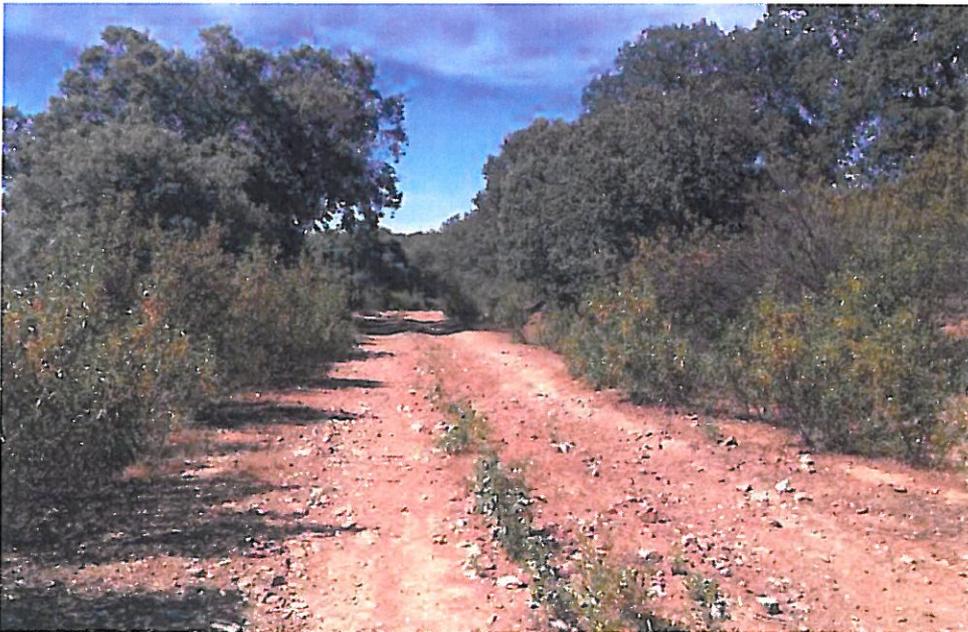
Imagen nº 26: Tomada desde la ubicación nº 20, en dirección norte. Se observa que la pendiente no presenta dificultad, mientras que la densidad de matorral de la zona si supone un

factor limitante para la transitabilidad de la Cañada Real, cuya única superficie transitable es la que supone el camino que transcurre a través de la misma, cuya anchura es de 3,5 m.

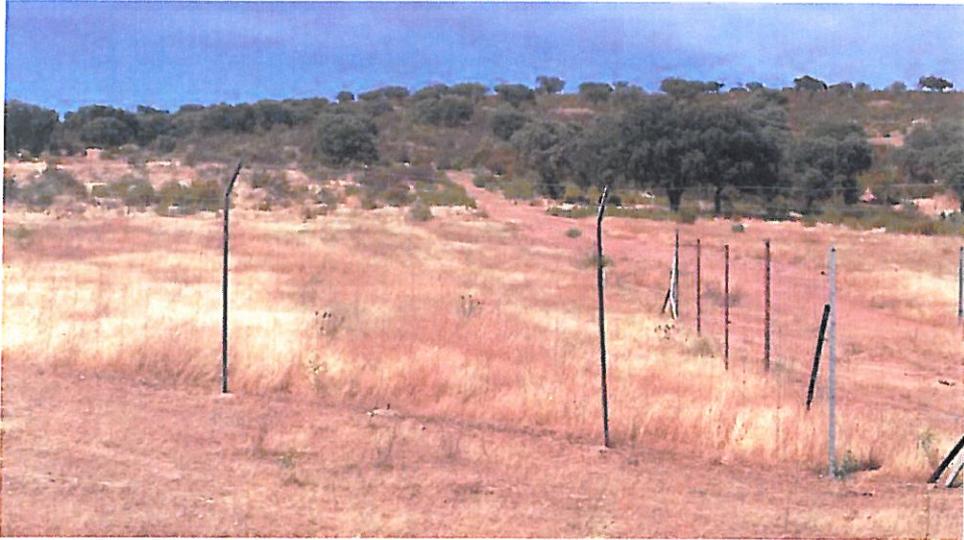
Imagen nº 27: Tomada desde la ubicación nº 21, en dirección norte. Se observa que en la primera parte de este tramo la vegetación predominante es el pastizal y como a medida que ascendemos empieza a ser colonizado por el matorral de cistáceas, hasta que llega un punto en el que la densidad de matorral es tal que imposibilita el paso del ganado por la Cañada Real quedando únicamente como transitable el camino de 3,5 m de anchura.

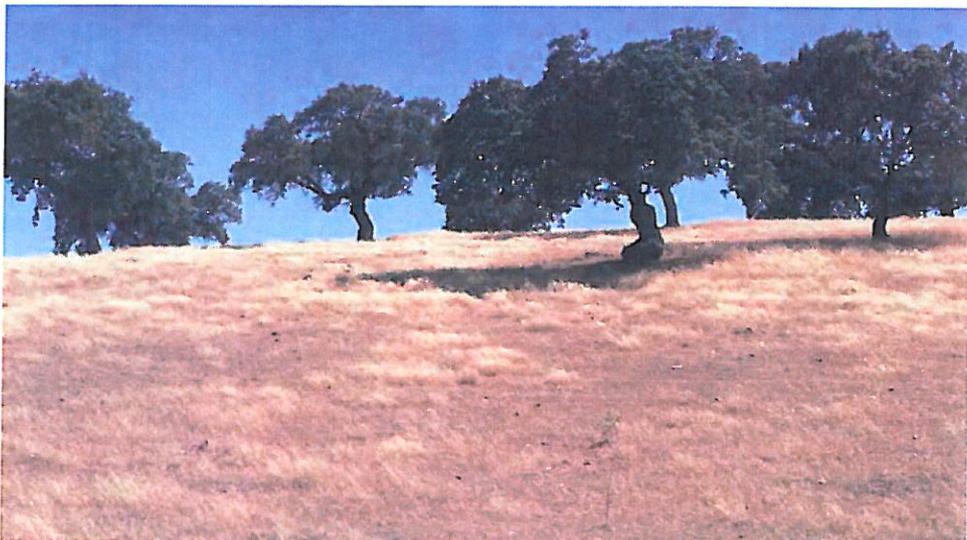
Imagen nº 28: Tomada desde la ubicación nº 21, en dirección sur. Podemos observar que no hay factores que dificulten de ningún modo el tránsito del ganado a través de la Cañada Real. Esta característica, aunque varía en función de la densidad de arbolado y de abundancia de

regeneración natural, se mantiene en el resto del trazado de la Cañada real hasta su salida de "Los Quintos de San Martín".
